HELSE STAVANGER HF

SUS 2023

PRØVELANDING SAR QUEEN

STØY/VIBRASJONER

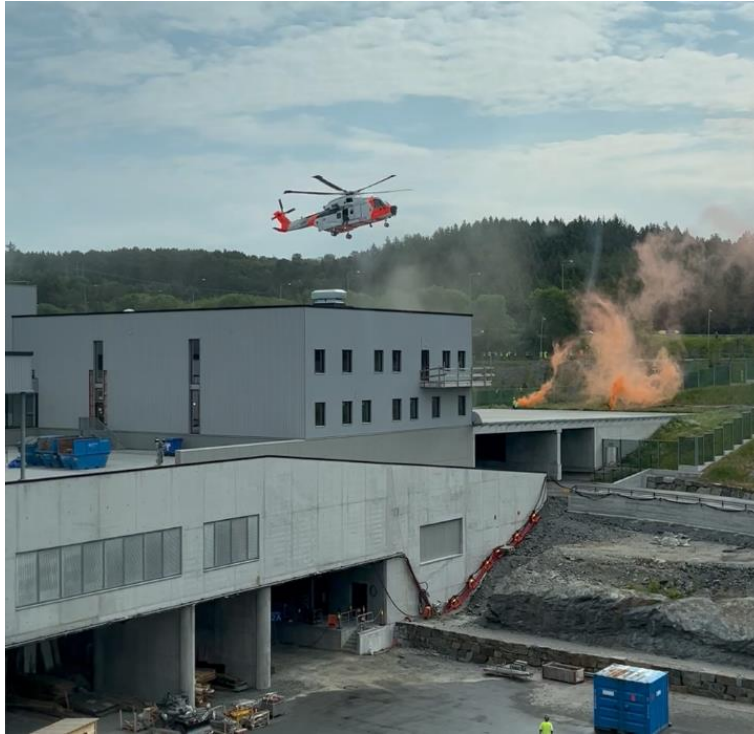
Figur 1. Bilde mot landingsplass tatt fra nyfødtintensiv ved SUS

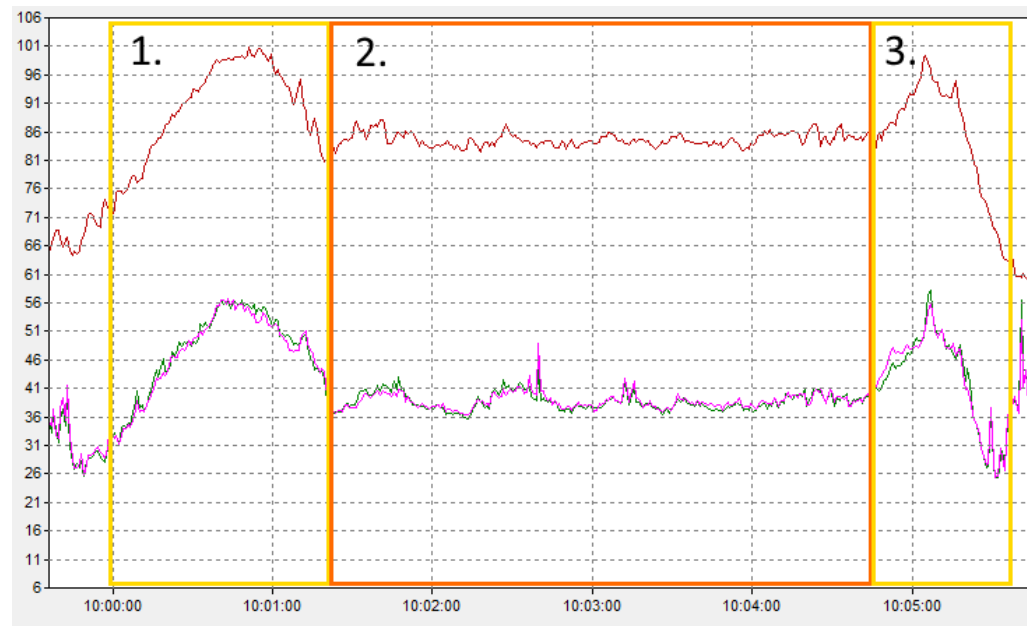
Figur 3 viser ekvivalent lydnivå for første prøvelanding der helikopteret kommer inn fra sør (1. rute), taxer ved helikopterlandingsplassen (2. rute) og tar av i retning nord (3. rute). Måleverdiene for periodene er presentert i tabell 2.

Figur 6. Landing sør-nord

Det høyeste målte nivået uavhengig av retning for landing/avgang var $L_{p,AF,max} = 61$ dB, målt i hjørnet i sengerommet. Nivået i punktet i diffusfeltet i rommet var da $L_{p,AF,max} = 58$ dB, noe som gir et midlet nivå på $L_{p,AF,max} = 60$ dB. Dette er tilfredsstillende iht. målsetningen i prosjektet. Situasjonen som ga det høyeste lydnivået var landing fra sør.

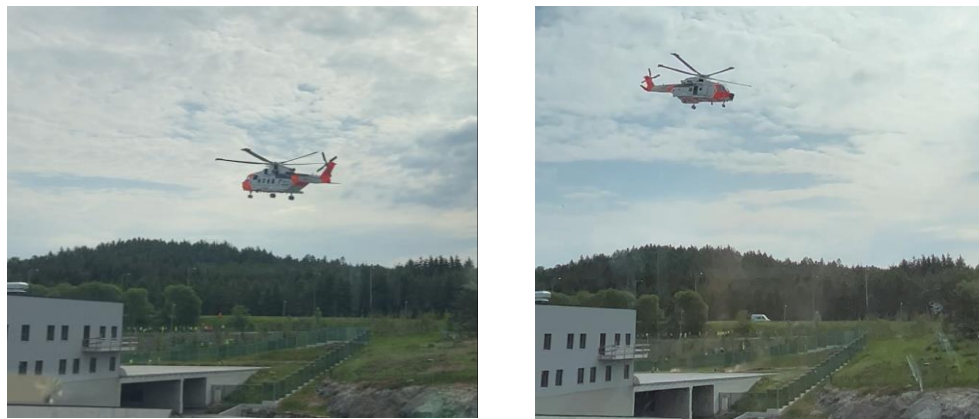
Generelt er lydnivået ved de to prøvelandingene noe ulikt. For eksempel når helikopteret passerte nærmest måleposisjon (ved landing fra sør og takeoff mot sør) ble det målt maksimalt lydnivå på hhv. $L_{p,AF,max} = 59$ og 57 dB og ekvivalent lydnivå på $L_{p,A,T} = 51$ og 44 dB. Disse resultatene kan ikke sammenlignes direkte. Lydnivået i disse to situasjonene er forventet å være noe ulikt da SAR Queen har ulikt lydnivå ved landing og takeoff. I tillegg vil ulikheter i innflyvningsmønster gi ulik avstand til målepunktet og da vil også direktiviteten til støykilden påvirke lydnivået. Figur 8 viser at plasseringen til helikopteret i forhold til måleposisjonen og høyde over bakken er ulik ved de to situasjonene.

Figur 8. Passering av målerom ved landing og takeoff

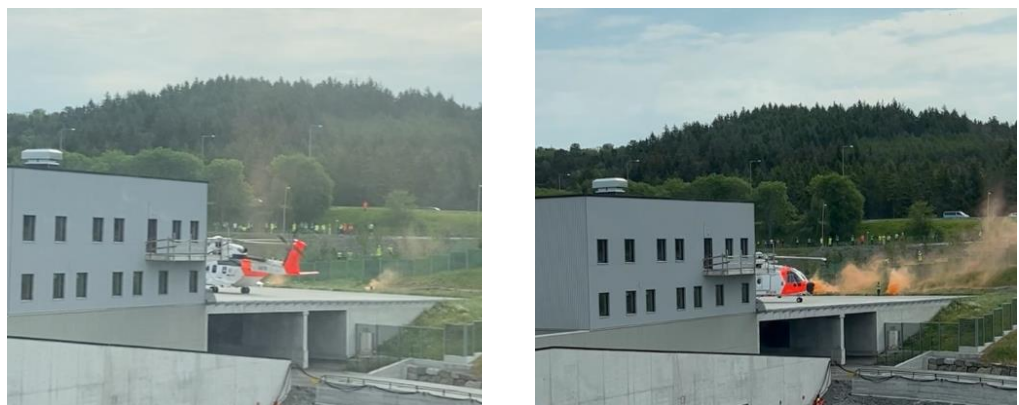
Når helikopteret sto i ro ved landingsplassen, ble det målt det en differanse i ekvivalent lydnivå på ca. 3-4 dB. Dette kommer sannsynligvis av ulik grad av skjerming fra bebyggelse ved de to prøvelandingene. Figur 9 viser at i situasjonen ved landing sør-nord var både hovedrotor og halerotor synlig fra målerommet, men for landing nord-sør var kun hovedrotor synlig. Dette vil i stor grad skjerme støybidraget fra halerotoren og gi et lavere totalt lydnivå.

Figur 9. Landing sør-nord (venstre) og nord-sør (høyre)

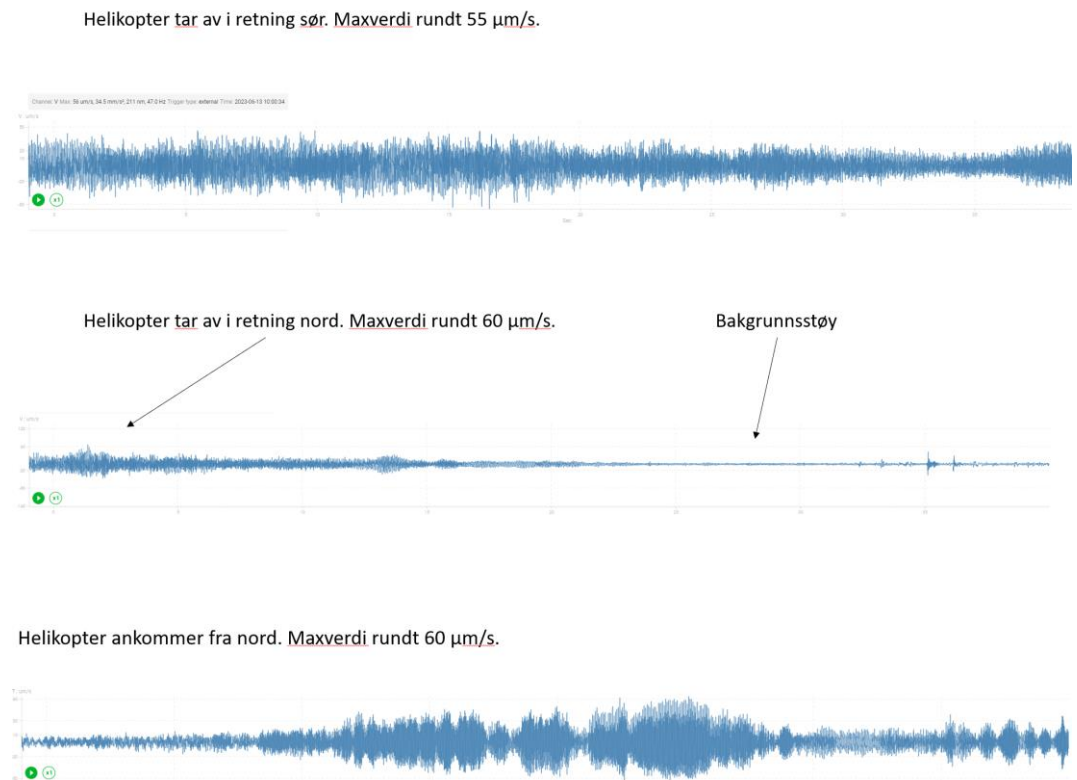
Vibrasjonsmålingene viser svært små utslag ved helikopterbevegelsene. Nivåene er i størrelsesorden $v_{\max} = 55 - 60 \mu\text{m/s}$. Vibrasjonsnivåer må være i størrelsesorden 200 $\mu\text{m/s}$ for å være svakt følbare. I forhold til vibrasjonskriterier vist i Figur 3, er kravet 0,1 mm/s i frekvensområdet 8 – 100 Hz, dvs. 100 $\mu\text{m/s}$. Dominerende frekvenser er rundt rotorfrekvensen på 18 Hz, og rundt 50 Hz.

Figur 10. Registrerte vibrasjonsnivåer (peak-verdier)

Det er målt svært lave vibrasjonsnivåer i forbindelse med helikopterbevegelsene, $v_{max} = 55 - 60$ $\mu\text{m/s}$. Dette er ikke merkbare vibrasjonsnivåer og innenfor kriteriene som er satt.
